## 校園實驗/實習場所重大災害案例

### 手指遭脫殼機捲入碾碎

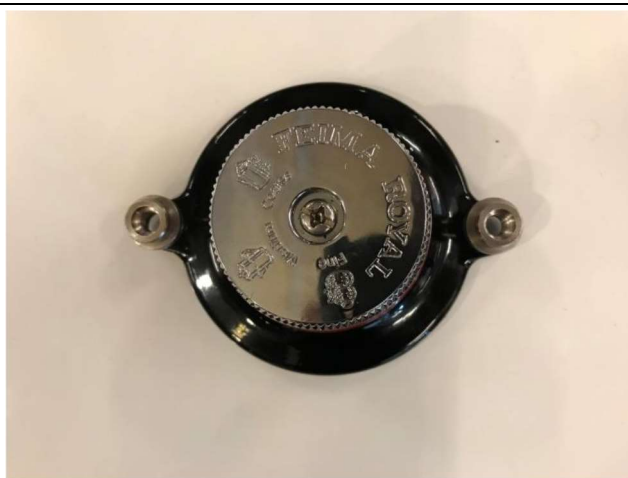
1. 脫殼機未拆除螺帽的研磨部外蓋

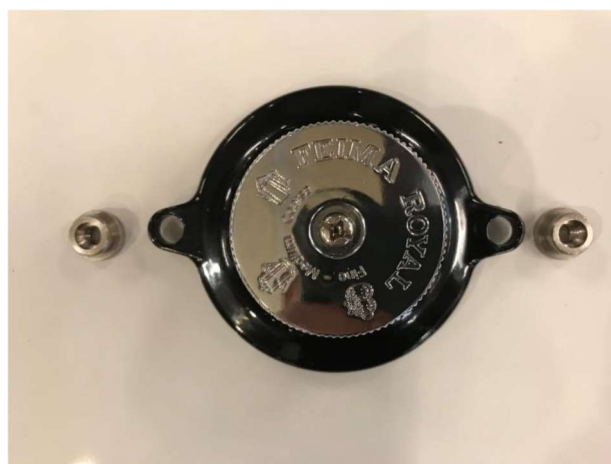
2. 脫殼機已拆除螺帽的研磨部外蓋

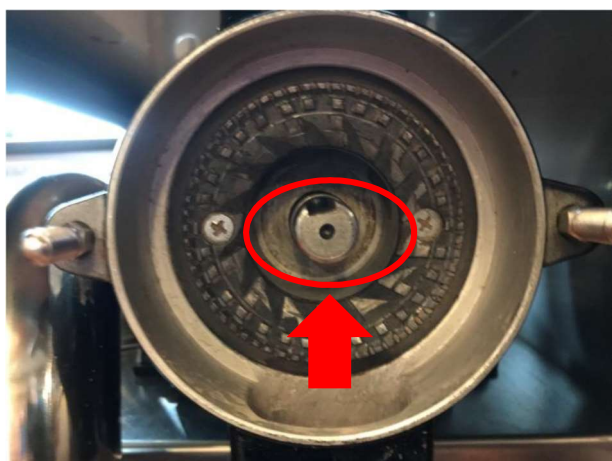
事故發生時罹災者係於教學完畢欲清理脫殼機研磨部位時，因外蓋螺帽先前已被不正常迫緊，已致分別經四位人員嘗試卸下螺帽均無法遂行。權宜之計乃改採用吸塵器於研磨部位運轉下由研磨部位出口處吸引殘渣。罹災者以右手握取吸塵器，並用左手輔助支持吸塵器吸氣口，然因不慎誤將左手食指觸及捲入點(照片3)，致遭捲夾肇災。

(一)直接原因：左手食指被脫殼機捲入，致第一指節截肢之永久部分失能

3. 脫殼機卸下除外蓋的研磨部位  
↑左手食指捲入點

1. 對於機械之掃除、上油、檢查、修理或調整有導致危害勞工之虞者，應停止相關機械運轉及送料。
2. 應訂定包含機械設備各種操作情況 含正常開俾及停俾、緊急開車及停俾、異常狀況之風險鑑別、評估及評量的安全作業標準。
3. 機械設備之操作人員，應接受該機械設備操作安全衛生教育訓練。
4. 機械設備之操作，變更作業程序前應實施具風險評估的變更管理作為。

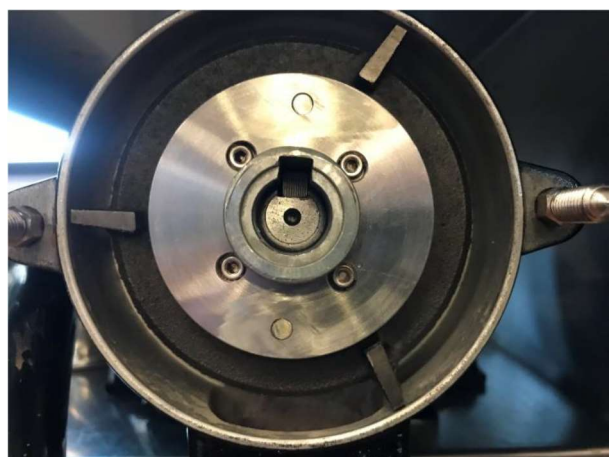
4. 脫殼機卸下研磨部位之底部
