學校工作場所重大災害案例報告

實驗室大量瓦斯洩漏，濃度累積達爆炸下限引發爆炸事件

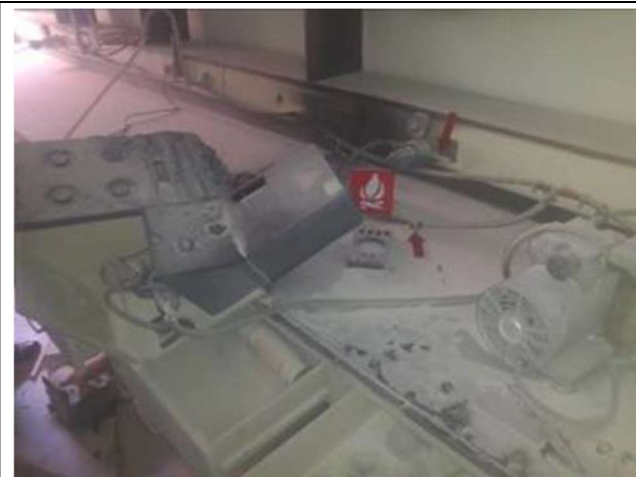
(一) 直接原因：疑似瓦斯 (LPG，液化石油氣洩漏爆炸。

圖 1. 經鑑識疑似起火點 此點為瓦斯管脫落可能氣體洩漏點

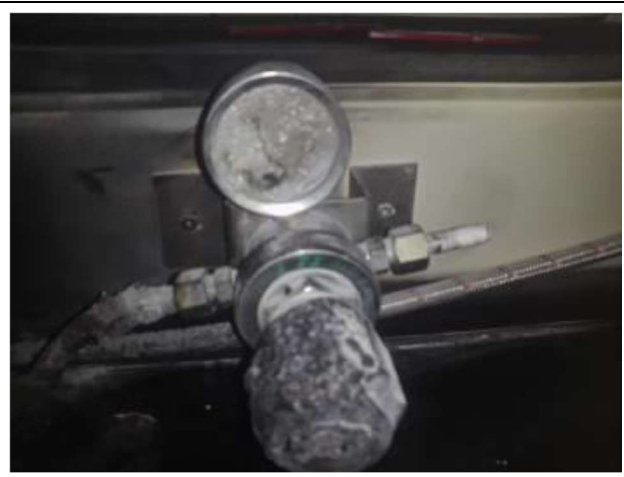
- 1、 瓦斯管路接頭纏有止水膠帶，疑似接續未能緊密而脫落，且瓦斯管路接頭未有固定夾鎖緊或使用壓力接頭，容易因壓力而脫開。(職業安全衛生設施規則 196 條)
- 2、 通風效果不良，疑似瓦斯逸漏蓄積達爆炸界限，遇儀器明火或熱源而爆炸。
- 3、 未裝設可燃性氣體洩漏偵測器。(職業安全衛生設施規則 197 條)
- 4、 使用瓦斯燃燒應保持良好通風，且上方萬向排氣設備效果不彰，易累積有害氣體無法排出。(職業安全衛生管理辦法第 40 條；職業安全衛生設施規則 177,188 條)
- 5、 瓦斯鋼瓶過期，應依規定使用。

圖 2. 瓦斯管路接頭纏有止水帶，更易鬆脫

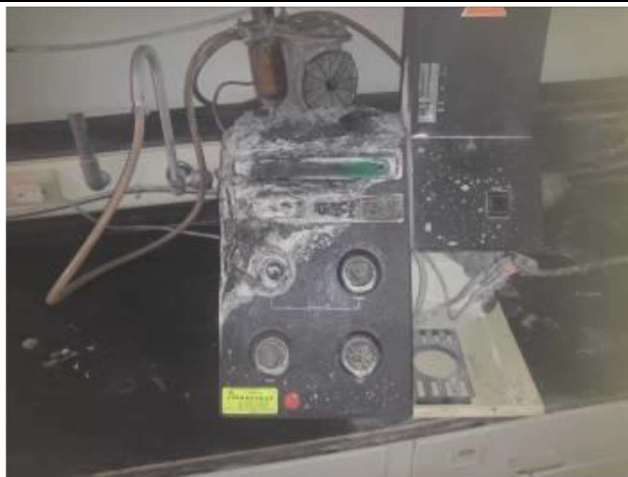
圖 3. 損毀之火焰光度計正面

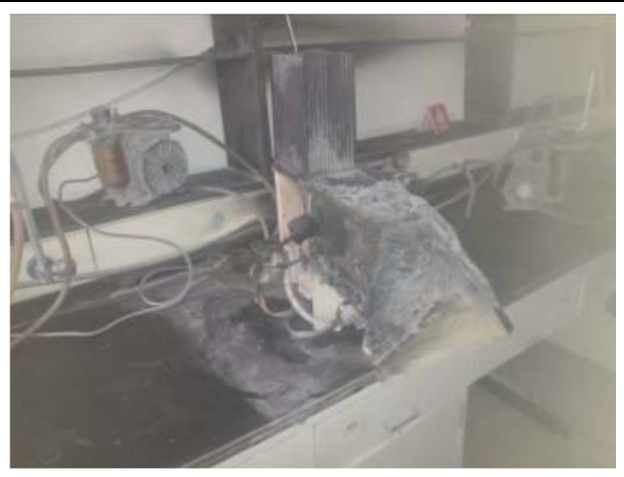
圖 4. 損毀之火焰光度計背面 爆出點燃燒爆炸後先燒毀儀器上方、上方萬向排氣罩及後方之實驗檯面
