校園實驗/實習場所重大災害案例

器材滅菌壓力鍋未待洩閥致蒸氣灼傷學生

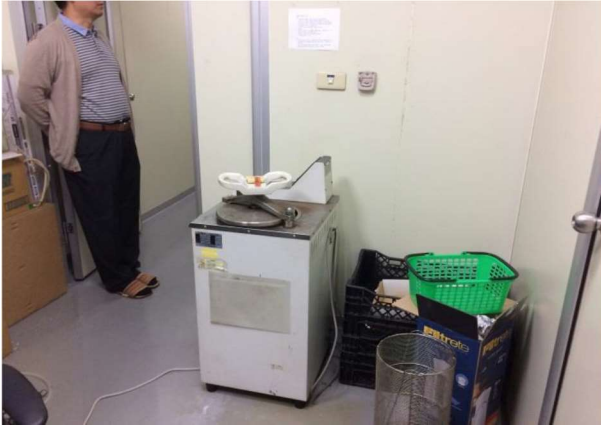
圖 1

滅菌鍋現場作業環境如照片一，滅菌鍋及操作控制介面如照片二，內部（器材及水之滅菌作業）如照片三、四、五，滅菌鍋左側牆上有操作說明如照片六，該所事後向營養系借防護具如照片七（仍不符規定）；當天會同勘災人員有：環安室張○○主任、楊○○技佐、職業護理吳○○小姐，○○系研究所陸○○副教授、蔡○○小姐。
