## 手遭壓麵機滾輪滾入碾碎手掌

一、災害發生經過及現場概況：請至少記錄以下事項

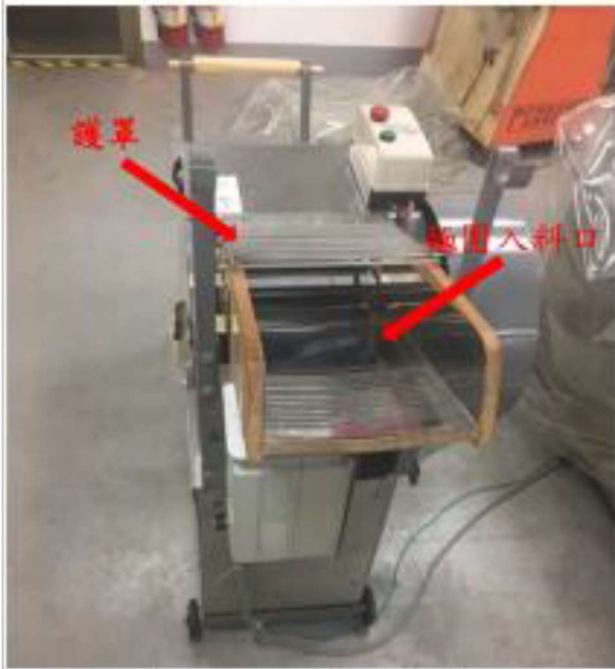
實習場所壓麵機外觀圖

1. 該壓麵機係以兩滾輪反向運動並設定滾輪間之間隙，用以棍壓麵糰，提高麵糰之韌性(Q度)，反向運動滾輪之進料處產生捲入點，易對操作人員手部形成捲入之危害。
2. 現場訪查該校○○教室教師級學生安全作業要點之十一、安全規範(一)電源、瓦斯使用及事項 3. 「清洗器材設備前應關閉電源，嚴防沖水產生感電之危害…」，但未明確規範維護、保養與清潔前應關閉電源，避免切、割、夾與捲之傷害；鄭○○同學於一年前接受安全衛生講習訓練簽名紀錄)；授課教師之安全衛生教育訓練則查無紀錄；事故發生前實習場所未張貼危害告知或操作程序等規範，意外事故發生後，於實習現場已標示相關之操作規範與危害告知。
3. 壓麵機設有兩段啟動開關與緊急停止開關，並設互鎖(interlock)之護(guard)，現場測試其互鎖裝置正常且合乎設置要求(護罩打開，機器停止運轉，放下護罩，滾輪仍不會轉動，需重新開機，滾輪方可動作。)，但檢視護罩之防護區間不足以防止操作人之手部順著入料滑槽與滾輪捲入點接，此意外事故之發生為鄭○○學生左手由入料槽進進入，以手擦拭清潔轉動中之滾輪，而遭滾輪捲入，致使其左手掌之食指、中指與無名指發生粉碎性骨折之傷害。
4. 意外事故發生時，該實習課程僅一位業界兼任教師指導學生操作。

不安全狀況：護罩之防護區域不足，人員手部仍可與轉動之滾輪接觸。

(四) 建議增加護罩之防護距離，該護罩之距離大於上肢前臂之長度，可有效避免肢體與滾輪之接觸。

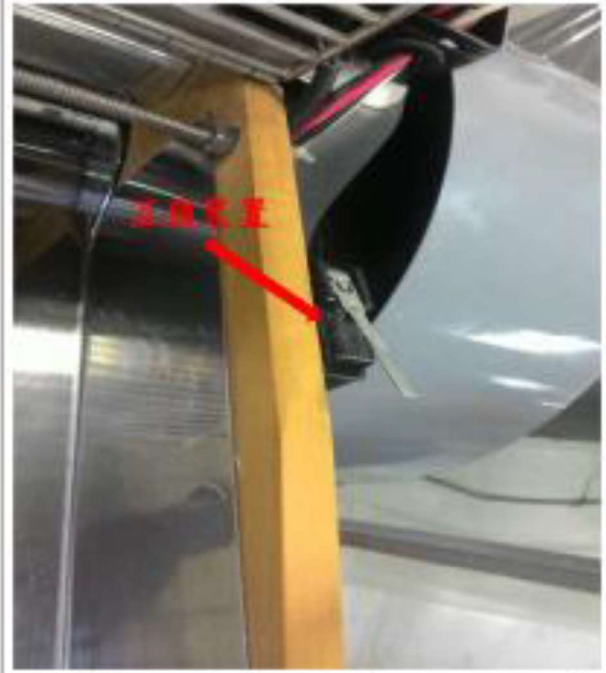
護罩下方設有互鎖裝置，功能正常

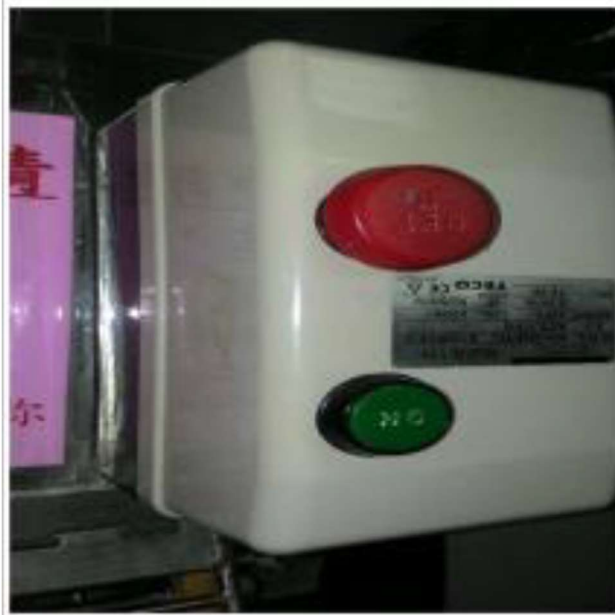
壓麵機設有緊急停止裝置與二次啟動開關

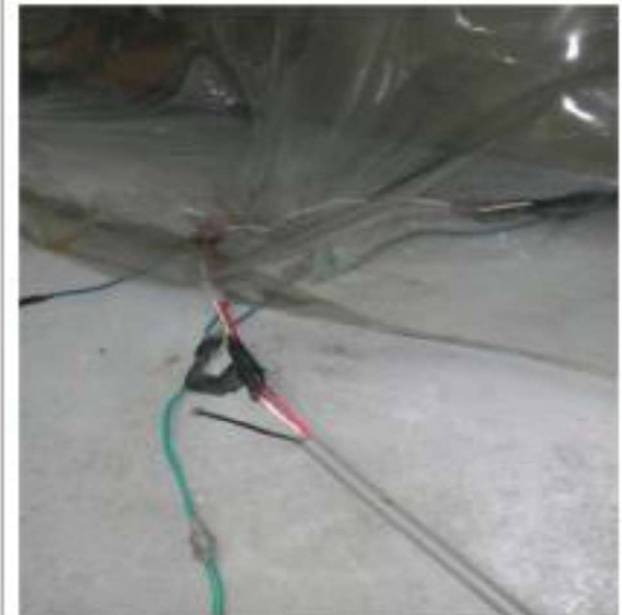
壓麵機之電線以絕緣塑膠貼布接合且接合處放置於地板且有部分線路裸露，該實習場所地板會沖水清洗地板，易發生感電之危害，現場已建議，電線接點應高於地面，且應設置電氣箱防護之。

電源線與接地線接點以絕緣塑膠貼布接合，放置於地板，於清洗底板時易產生感電之危害。
